# Zisterzienserinnenkloster Magdenau: Brunnen und Brunnenhaus im Kreuzganghof

Marco Ender, St.Gallen

## Zustand von Brunnen und Brunnenhaus vor der Sanierung

## Ausgeführte Sanierungsarbeiten an Brunnen und Brunnenhaus

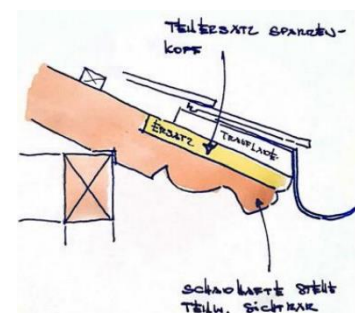
Abb. 6: Sanierung Sparrenkopf

Nach dem Rückbau der Bedachung samt Unterkonstruktion lag die Tragkonstruktion frei zur Beurteilung. Mehrere Sparren zeigten im Kopfbereich eine geschädigte und teilweise zersetzte Holzstruktur. Getreu dem Sanierungsgrundsatz «Erhalt der historischen Substanz; Ertüchtigung vor Ersatz» beschränkte sich der Sanierungsbereich an den Sparren auf die schadhaftesten Stellen am Sparrenkopf (siehe Abb. 6).

Über den Sparren wurden neue Traufladen und Ziegellatten angebracht, als Unterkonstruktion für die Biberschwanzziegel mit Schindelunterlage. Die Spenglerarbeiten mit Einlaufblech, Dachrinne, Abfallrohr, First- und Kehlblech gelangten in Kupfer zur Ausführung. Der Anschluss der Tonziegel an die Fassade des klösterlichen Gebäudes folgte der vormaligen Ausführung mit Dachdeckermörtel. Für den Blitzschutz gelangte der Anschluss an die bestehende Installation zur Ausführung.

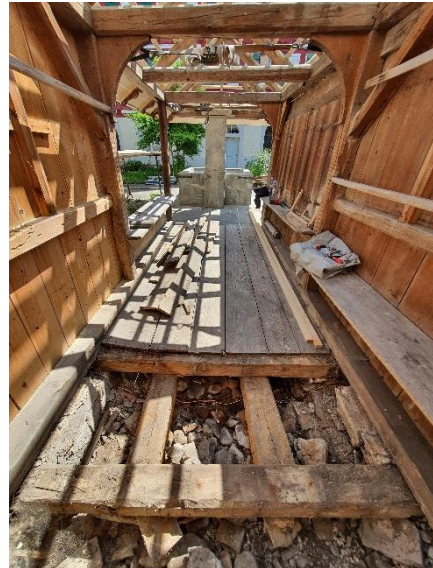
Abb. 7: Brunnenhaus mit Bodenaufbau

Beim Brunnenhaus zeigen sich Schwachstellen beim statischen System. Die Horizontalkräfte aus der Dachkonstruktion werden an den Verbindungspunkten zur Wandkonstruktion nicht in genügendem Mass aufgenommen; sichtbar am Kehlbalken, welcher nicht mehr kraftschlüssig mit der Pfette in Verbindung steht.

Das Giebeldach über dem Brunnenhaus ist undicht. Bei der einfachen Deckung mit Biberschwanzziegel fehlen die Schindeln unter den durchgehenden Längsfugen der Ziegel oder diese sind verfault. In der Folge zeigen die Sparrenköpfe, mit einfacher Verzierung im Kopfbereich, sowie das darüberliegende Holzwerk schadhafte Materialstrukturen. Die Ständerkonstruktion auf der Nordseite weist an Schwelle und Riegel Wurmbefall auf. Die Bodenbretter sind stellenweise feucht.

Am Brunnenhaus wurden die Tragkonstruktion mittels Spanngurte zusammengezurt und anschliessend Pfetten und Kehlbalken mit Flacheisen miteinander verbunden. Die wenigen wurmbefallenen Hölzer erfuhren eine Behandlung mit einem Holzschutzmittel. Nach der Öffnung der Bodendielen zeigte sich die Unterkonstruktion mit Längs- und Querbalken über einer Gesteinsunterlage. Teile vom Gebälk waren schadhaft infolge Feuchtigkeitseinwirkung. Die punktuelle Verbesserung der Unterkonstruktion erforderte in der Folge eine neue Bodenabdeckung mit massiven Bretterdielen. An der nördlichen Seitenwand erhielt die Flügelmauer eine neue Abdeckung, welche an die Abdeckung über der vorderen Brüstungsmauer und an den bestehenden Leistenschirm anschliesst.

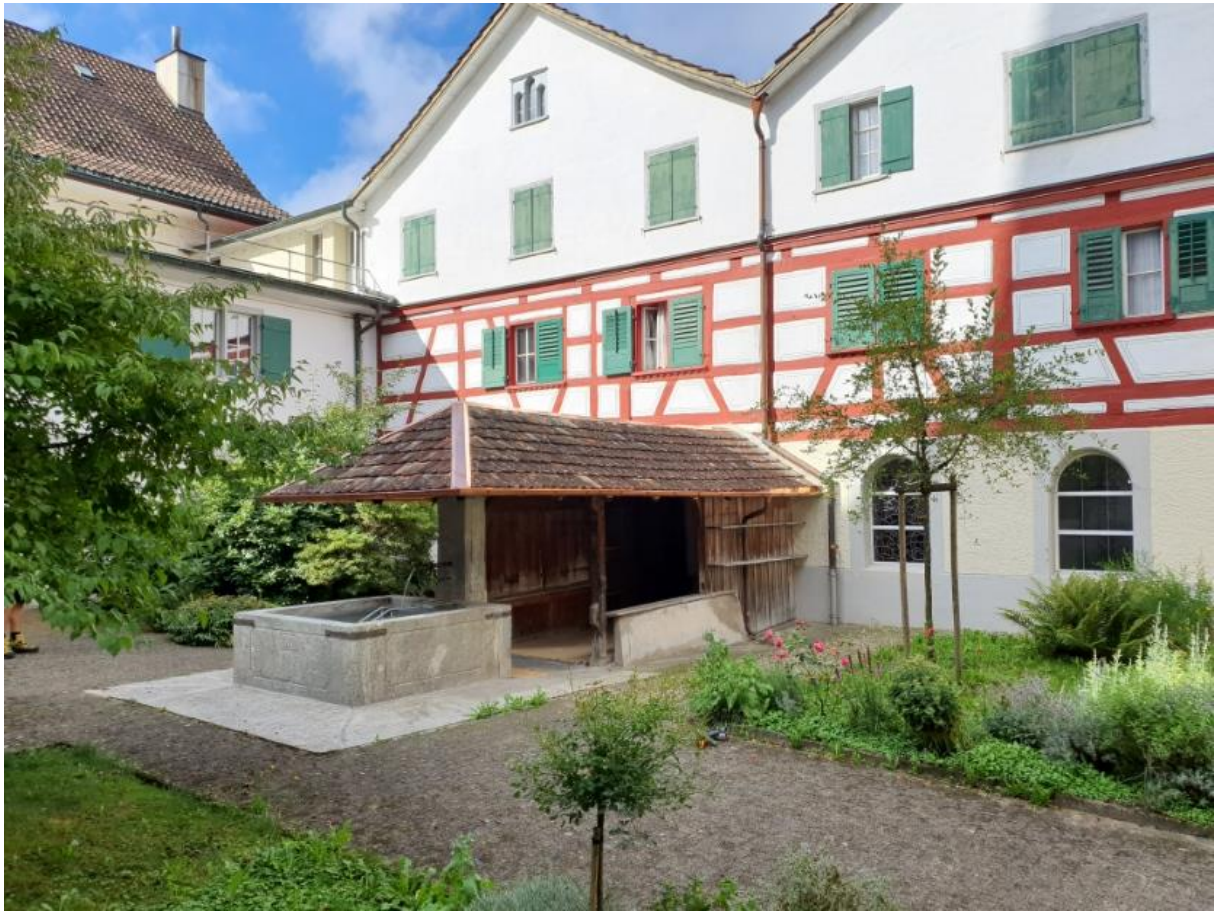
*Abb. 8: Brunnen und Brunnenhaus nach der Sanierung 2023*

Am Brunnenkörper zeigen sich klima- und witterungsbedingte Einflüsse und Folgen mechanischer Einwirkungen. Alte Flickstellen stechen ins Auge und heben sich von der Materialstruktur oder farblich vom Naturstein ab. An der Brunnenkrone bei der Verankerung des Kesselhalters sind Abplatzungen an Naturstein und Mörtel sichtbar. Im Brunnentrog haben sich wasserseitig, verdeckt unter einer feinen Moospatina, Kalkschichten abgelagert.

An den Bodenplatten um den Brunnen sind alte Flickstellen und Risse aufgebrochen und im rückseitigen Teil flächige Materialabplatzungen hervorgetreten.

Beim Brunnen zeigte sich der grösste Sanierungsbedarf am Brunnentrog aus Muschelsandstein und dort im Kronenbereich. Schadhafte Partien im Stein wurden durch den Steinmetz ausgehauen und mehrheitlich reprofiliert. Ein grösseres Flickstück am Rand gegen den Brunnenstock konnte mit einer Natursteinvierung aus Mägenwiler Muschelkalk<sup>5</sup>, in graublauem Farbton, saniert werden. Alte Flickstellen am Brunnenstock mit einem uneinheitlichen Erscheinungsbild - unten mit Zementmörtel, oben mit Kalkmörtel ausgeführt - erhielten eine Nachbearbeitung mit dem Stockeisen und dadurch eine Angleichung an die Oberflächenstruktur des Natursteines. In der Brunnenwanne wurden Kalkablagerungen grossflächig entfernt und auf Boden und Wände ein zementgebundener Dichtungsmörtel für Trinkwasserbehälter (Sika®-110 HD) appliziert. Der ausgebaute, geschmiedete Kesselhalter wurde gestrahlt und ebenfalls von Kalkablagerung befreit. Aufgrund der geringen Materialstärke und um eine weitere Korrosion zu verhindern, wurde das Werkstück feuerverzinkt. Beim Steinboden um den Brunnen erfolgte nach der Reinigung der Verschluss offener Fugen und Rissen in den Bodenplatten.

Die Wandpartie im Brunnenhaus um die Türe zum Refektorium als auch das Rundbogenfenster über der Türe erhielten einen neuen Anstrich.
